BAUSUBSTANZ UND STADTBILD

STÄDTEBAULICHE PROBLEMSCHWERPUNKTE UND MASSNAHMENVORSCHLÄGE

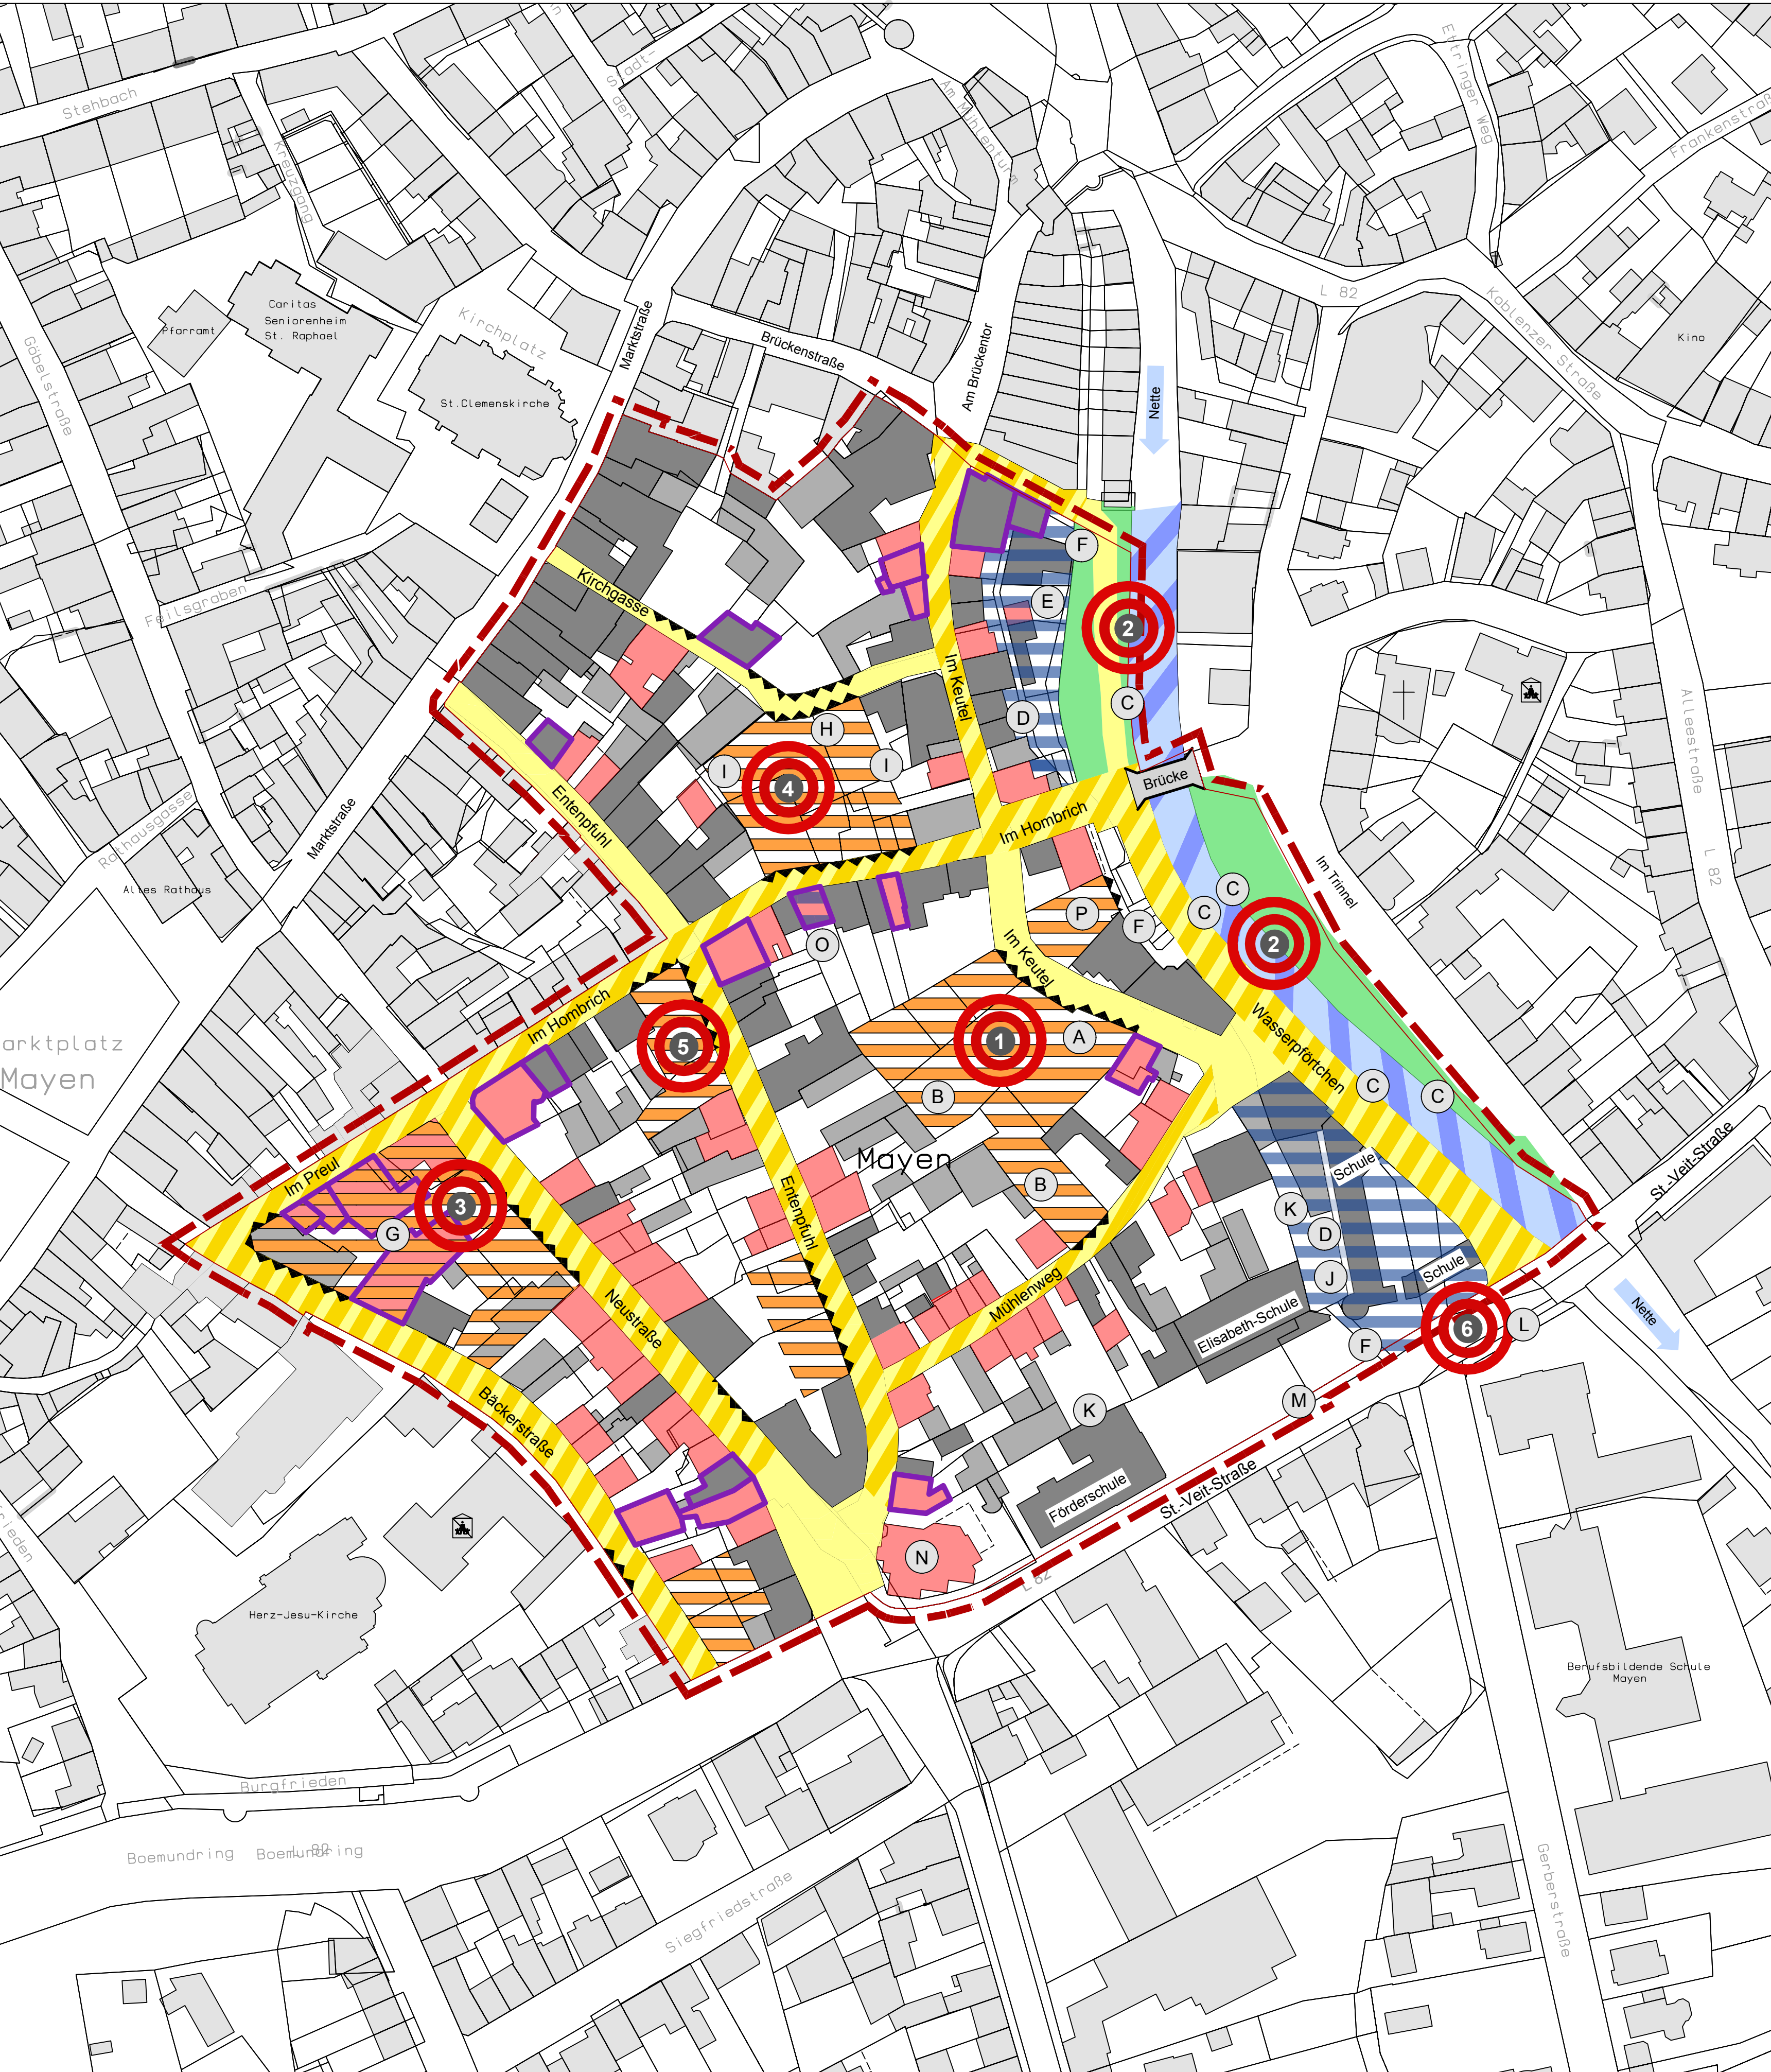
- Fehlende Gestaltung und Begrünung des öffentlichen Parkplatzes "Im Keutel"
- Gestalterische Missstände angrenzender Gebäude des öffentlichen Parkplatzes "Im Keutel" infolge freigelegter Giebel, mit z. T. erheblichem baulichen Sanierungsbedarf

- Fehlende Gestaltung und Möblierung der Freiflächen am Netzeufer sowie bauliche Mängel im Bereich der Uferbefestigung
  - Gestalterische Missstände der Grün- und Freiflächen ("Hundeklo")

- Fehlende Möblierung und nicht erkennbare Aufenthaltsqualität im Bereich Netzeufer und "Wasserpfortchen"
  - Teilweise desolater Zustand der Ufermauern sowie der Absturzsicherungen (Geländer)

- Schäden im Bereich der Fahrbahn "Wasserpfortchen" sowie an den Ufermauern durch großkronige Bäume
  - Netzeufer durch "Einsargung" mit beidseitigen Ufermauern nicht erlebbar

- Fehlende Wahrnehmung und Erlebbarkeit der Stadtmauer
- Fachwerkdoppelhaus in schlechtem baulichen Zustand, Fachwerk nicht mehr sichtbar
- Verlauf des ehemaligen Mühlbachs parallel zur Netze im Stadtbild nicht ablesbar

- Leerstand sowie hoher baulicher Sanierungsbedarf an markanter Stelle im Stadtbild; hier: "ehemalige Mayener Brauerei"
- Fehlende Gestaltung und Begrünung des öffentlichen Parkplatzes "Im Hombrich"

- Gestalterische Missstände angrenzender Gebäude des öffentlichen Parkplatzes "Im Hombrich" infolge freigelegter Giebel, mit z. T. erheblichem baulichen Sanierungsbedarf

- "Vogelturm" nicht begehbar
- Verlauf der "Weißergasse" im Stadtbild nicht ablesbar
- Mangelnde Ausgestaltung der Bushaltestelle im Bereich der "St.-Veit-Straße"

- fehlender Taxi - Haltepunkt an Elisabeth-Schule im Bereich der "St.-Veit-Straße"
- Gebäude mit hohem baulichen Sanierungsbedarf an markanter Stelle im Stadtbild; hier: "ehemaliges Hotel Neutor"

- Ehemalige Judenschule als kulturhistorisch bedeutendes denkmalgeschütztes Gebäude mit sehr hohem baulichen Sanierungsbedarf
- Schließung der vorhandenen Baulücke im Bereich "Wasserpfortchen"; Potenzial zur Ansiedlung eines Gastronomiebetriebes mit Außenbestuhlung im Bereich des Netzeufers

- Ausbau und Aufwertung des öffentlichen Parkplatzes "Im Keutel" (rund 1.900 m<sup>2</sup>); Schaffung zusätzlichen Parkraums durch Parkdecklösung
- Ausbau und Aufwertung Bereich Netzeufer und "Wasserpfortchen"
- Ausbau und Umgestaltung des Bereiches der "ehemaligen Mayener Brauerei"; Neubebauung mit innenstadtnahem Einzelhandel sowie Wohn- und Büroflächen
- Umgestaltung des Bereiches "Im Hombrich" (rund 1.600 m<sup>2</sup>); Potenzial für eine bauliche Entwicklung für eine verdichtete innerstädtische Wohnbebauung
- Ausbau und Aufwertung Bereich Ecke "Im Hombrich" / "Entenpfuhl"; Neubebauung mit Wohn- und Geschäftshaus
- Sanierung, Ausbau und Aufwertung Bereich Stadtmauer mit "Vogelturm" Bereich Ecke "St.-Veit-Straße" / "Wasserpfortchen"; Neuordnung der Haltestellenbereiche für Bus und Taxi
